云冈第1、2窟保护实验工程之启示

——基于1960年初保护维修图纸的记忆

Revelations from the Conservation Test Project of Yungang Grottoes No.1 and No.2

——Based on the Memory of the Conservation and
Repair Drawings in the Early 1960s

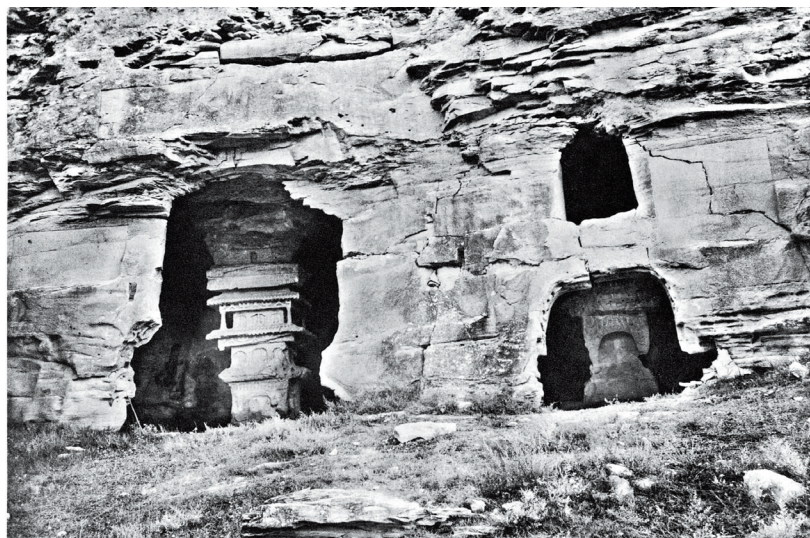
来到云冈石窟群最东端的第1、2窟,1组并列对称、规范整齐的双窟(图1)呈现在人们面前。这是云冈5组双窟之一,也是云冈双窟中唯一2个均为平面方形、平顶的中心塔柱式洞窟组合。进入洞窟内部,尽管多数造像并不完整,然中心塔柱巍然屹立中央、壁面层次井然有序、龕式列像整齐划一。殊不知在半个多世纪之前,这里曾是一处山贫荒野、崖壁不整、摇摇欲坠、似被废弃的石窟遗址(图2)。

图2 20世纪三四十年代的第1、2窟
(来源:引自水野清一、长广敏雄《云冈石窟》第一卷)

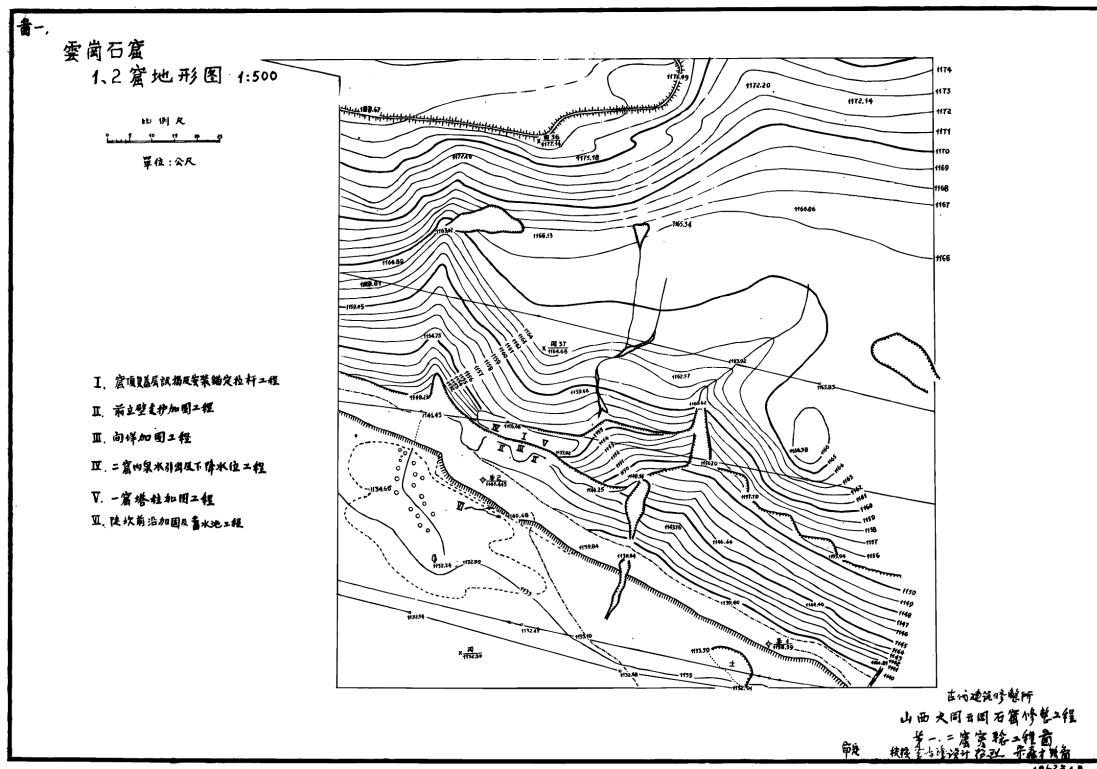
图3 第1、2窟地形图(来源:云冈研究院)

第1、2窟所处位置为中心,向北、东、南、西,各分别延展约70 m、60 m、40 m、30 m,并在第1、2窟周边,以罗马数字标明6个需要维修的位置及其施工项目: I——窟顶覆盖层试揭及安装锚定拉杆工程(标明位置在第1、2窟山顶);II——前立壁支护加固工程(标明位置在第1、2窟外前立壁);III——间墙加固工程(标明位置在第1、2窟之间);IV——二窟内泉水引出及下降水位工程(标明位置在第2窟);V——一窟塔柱加固工程(标明位置在第1窟);VI——陡坎前沿加固及蓄水池工程(标明位置在第1、2窟前12~15 m处)。

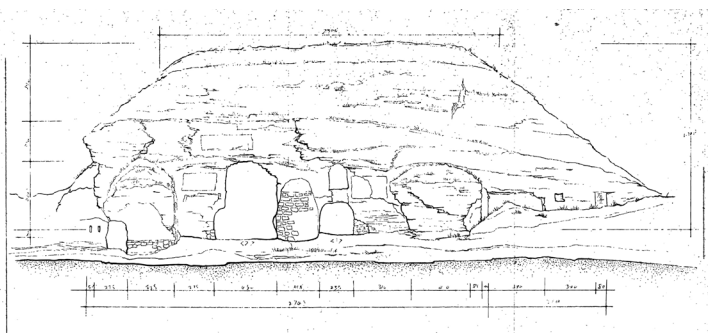
图4 第1、2窟正立面图(来源:云冈研究院)

(1)第1、2窟正立面图(图4)。图纸显示,第1、2窟所处的位置,是一个下大上小的“土堆”形的平缓山体。图纸所标测绘宽度东自“左云交口”东侧,西至第2窟西侧一层方塔西侧边。从第1窟外东侧一层方塔东侧边至第2窟西侧一层方塔西侧边,标示距离为2 743 cm。测绘图显示,第1窟的窟门和明窗大致完整;第2窟的窟门、明窗位置,已然是一个不规则的纵向长方形敞口;2窟间的部分岩壁用石料垒砌填充;

第1窟东侧方塔和第2窟西侧方塔2个双窟的左右边标志,由于风化坍塌并不对称;第1窟外明窗东侧崖壁上、第2窟外崖壁上方和敞口西侧,均画出铭记位置形状。

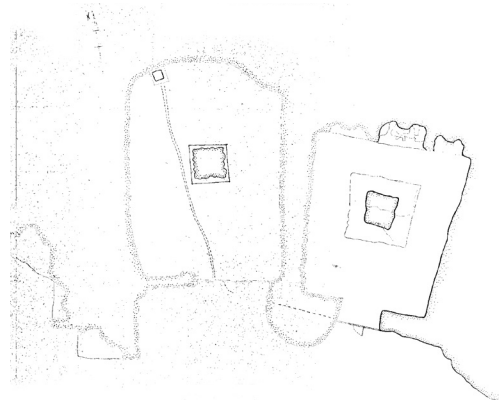
图5 第1、2窟平面图(来源:云冈研究院)

(2)第1、2窟平面图(图5)。该图所测平面高度大约在窟内地平面,有2个特征:一是第1窟东壁和北壁东侧用实线,其他位置则均用虚线表示;二是从第2窟北壁西侧向南,经过中心塔柱西侧,有达洞窟窟门的一条双线,应是泉水(石窟寒泉)由窟内北壁位置引向洞窟外的示意路线。该图未见各部分尺寸和比例尺标示。作为双窟,虽然在实际感受中2窟的规模一致,但测绘结果表明:在洞窟规模上,第2窟明显大于第1窟。

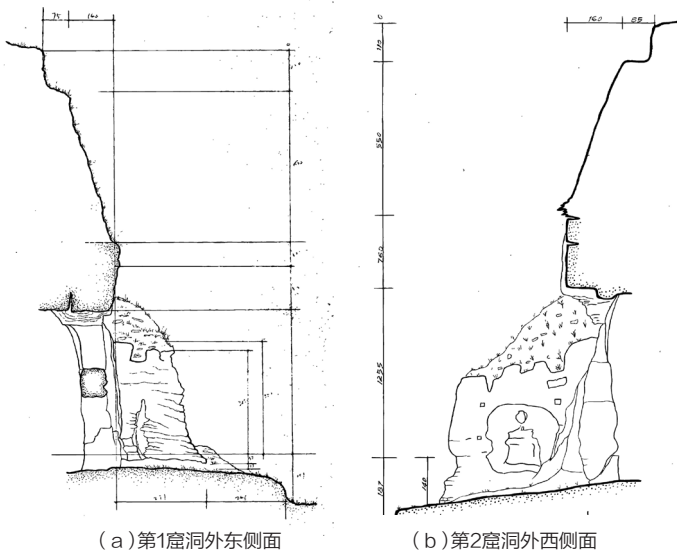
图6 第1、2窟洞外东西侧面图(来源:云冈研究院)

图6(a)为第1窟洞外东侧面图,主要针对窟门、明窗,窟外东侧塔柱西面以及窟外上方山体进行测绘,并标明测绘高宽尺寸,但文字大多模糊不清。好在顶部的2个数字75和140较为清楚,由此推断,从窟前地面至山顶前沿测绘高度约20 m;洞窟内南侧高度约800 cm;窟门和明窗所在壁面厚度约80 cm,两者上下间距约100 cm;窟外东侧残存1层塔柱(包括顶部积土)高约850 cm,南北底宽277 cm,塔顶宽约210 cm,顶部积土厚约200 cm。绘图线条显示,塔柱西面下层有横向岩石裂纹,塔柱中间有1个明显

的纵向大口。塔顶积土下的岩石残留为较大且不规则的2组瓦垄形沟槽。

图6(b)为第2窟洞外西侧面图,主要针对窟外西侧塔柱东面以及窟外上方山体进行测绘,并标明测绘高宽尺寸。标示的数据显示,从窟门前向南约130 cm的位置起始向上至山顶的测量高度为2 862 cm,窟门上方约有160 cm的凸出山体遮掩。塔柱南侧有1条垂线标明的尺寸为140,似乎说明此处的地平面低于窟内地面140 cm。由此反证,窟内地面存在较厚的积土。图纸显示,第2窟外西侧塔柱南北底线为420 cm,比第1窟外东侧塔柱的277 cm的保存规模大了许多,其南边至顶部高度为1 395 cm,虽然其中有约1/3为塔顶积土,但也应是1座接近北魏初始规

模的塔柱。图纸绘制的塔柱东面显示为1个风化严重的坐佛像圆拱龕,龕像均风化十分严重,佛像的头部已然与身躯分离,两者亦为残存轮廓。龕外上方两侧和右侧中部,各出现1个方形小孔,应是曾经修理过的痕迹。塔顶积土下的岩石残留为较大的4组不规则的瓦垄形沟槽。

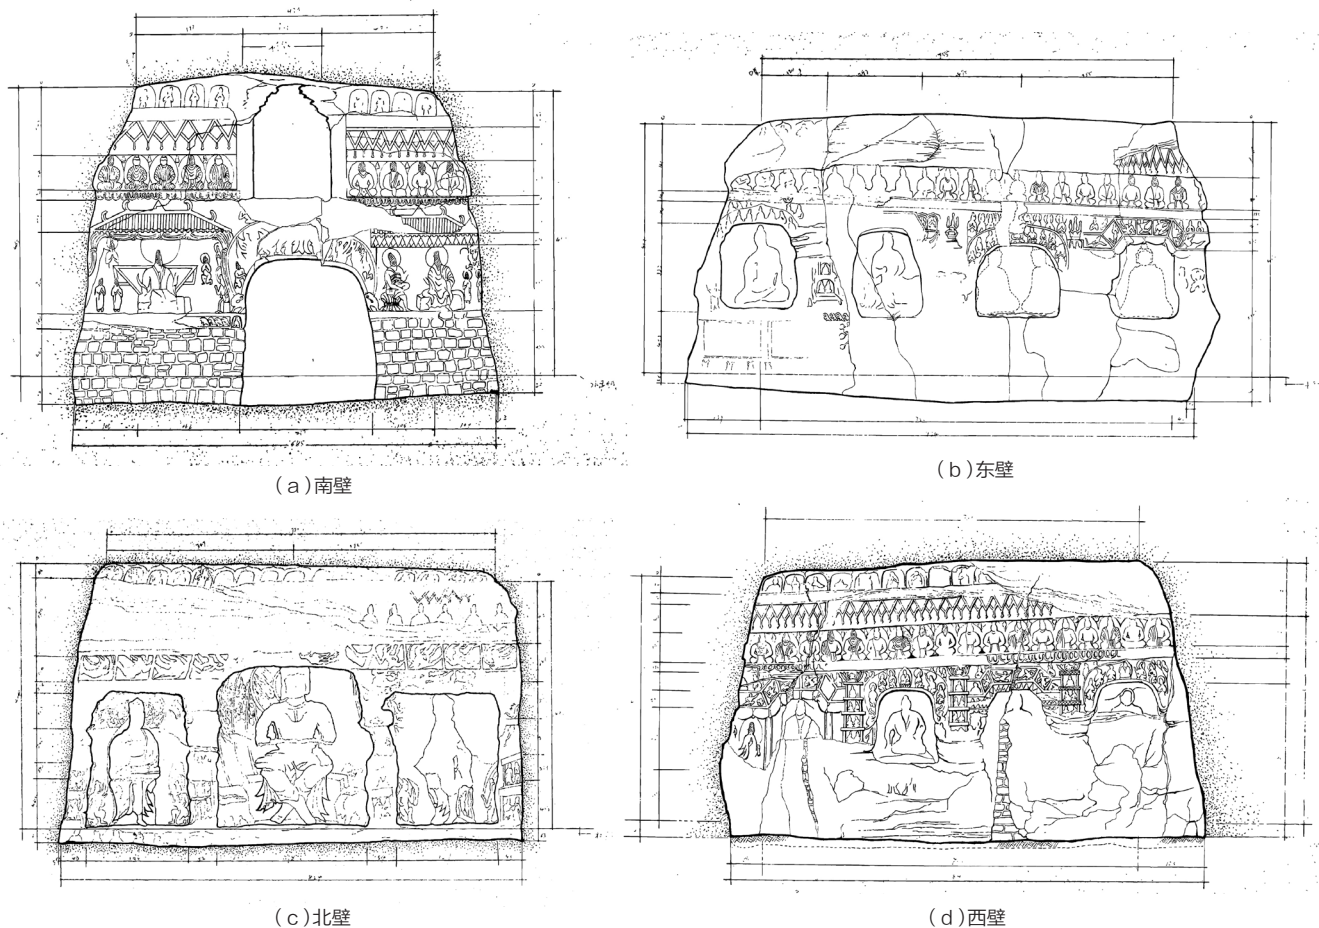
图7 第1窟4个壁面图(来源:云冈研究院)

图7(a)为第1窟南壁面图。图纸显示,第1窟内南壁前地面因积土形成西高东低的不平坦状;窟门东西两侧屋形龕以下的风化壁面用石块砌垒;窟门与明窗间的间隔壁面因裂隙而上下贯通,形成明显的壁面错位。图纸画出壁面及各层高宽尺寸,但所标数字模糊,仅见高宽均为3位数,可知单位为cm,东西2个高度的第1个数字为4,可知壁面测量高度达到4 m以上。

图7(b)为第1窟东壁面图。图纸显示,第1窟内地面积土较厚,北高南低。壁面风化严重,但仍可将其划分为5层雕刻:第1层的供养人仅见北侧残存的头顶进贤帽的列像;第2层北侧的佛教故事画出2幅边框;第3层的4大龕可辨为圆拱龕与盂形龕的间隔布局;第4层的坐佛列像较为整齐;第5层的天宫伎乐

仅存北侧的4个残存龕形。壁面纵向分布3条裂隙,均由地面斜向直通窟顶;南侧的1条在南起第1龕内北侧;中间的1条在南起第2龕内中部;北侧的1条在南起第3龕北侧。图纸标出壁面及各层高宽尺寸,但所标数字模糊,仅见高宽均为3位数,可知单位为cm,左右2列高度的第1个数字为4,可知壁面测量高度达到4 m以上。上下2排宽度的第1个数字为7,可知壁面测量宽度达到7 m以上。

图7(c)为第1窟北壁面图。图纸显示,第1窟内北壁前地面因积土形成东西两侧高、中间凹的不平坦状。4层龕像明确:第1层胡跪供养天下部被积土掩埋,仅见部分造像上半部;第2层壁面通栏3间式盂形龕内造像风化严重,但依旧明确为主像交脚菩萨和两侧稍间的舒相坐姿思惟菩萨;第3层的坐佛列像仅存东侧的几尊轮廓;第4层的天宫伎乐可见龕形。图纸标出壁面及各层高宽尺寸,但所标数字模糊,无法辨认。

图7(d)为第1窟西壁面图。图纸显示,与东壁相比较,此壁面保存较好。除下2层全部风化,上层北侧因风化造像不存外,壁面的其余图像均可辨别。与东壁一样,亦出现3条上下贯通的裂隙,其中的中间裂隙最宽,南侧的裂隙次之,两者均由石块填充。图纸标出壁面及各层高宽尺寸,但所标数字模糊,仅见高宽均为3位数,可知单位为cm,左右2列高度的第1个数字为4,可知壁面测量高度达到4 m以上。上下2排宽度的第1个数字为7,可知壁面测量宽度达到7 m以上。

综合以上4幅测绘图,主要特点有3个:①第1窟因洞窟内积土尚未完全清理,因而地面高低不平,其测绘高度亦略小于壁面实际尺寸;②窟内各壁面风化程度轻重有别,即南壁和西壁保存较北壁和东壁略好,表明壁面所处位置不同,山体渗水程度亦不同,南壁和西壁特别是南壁,因与山体隔绝而水蚀风化较弱;③东西2壁均出现纵向贯通壁面的裂隙,是因自然地质作用和人工开挖使岩体应力释放和调整而形成的卸荷裂隙。

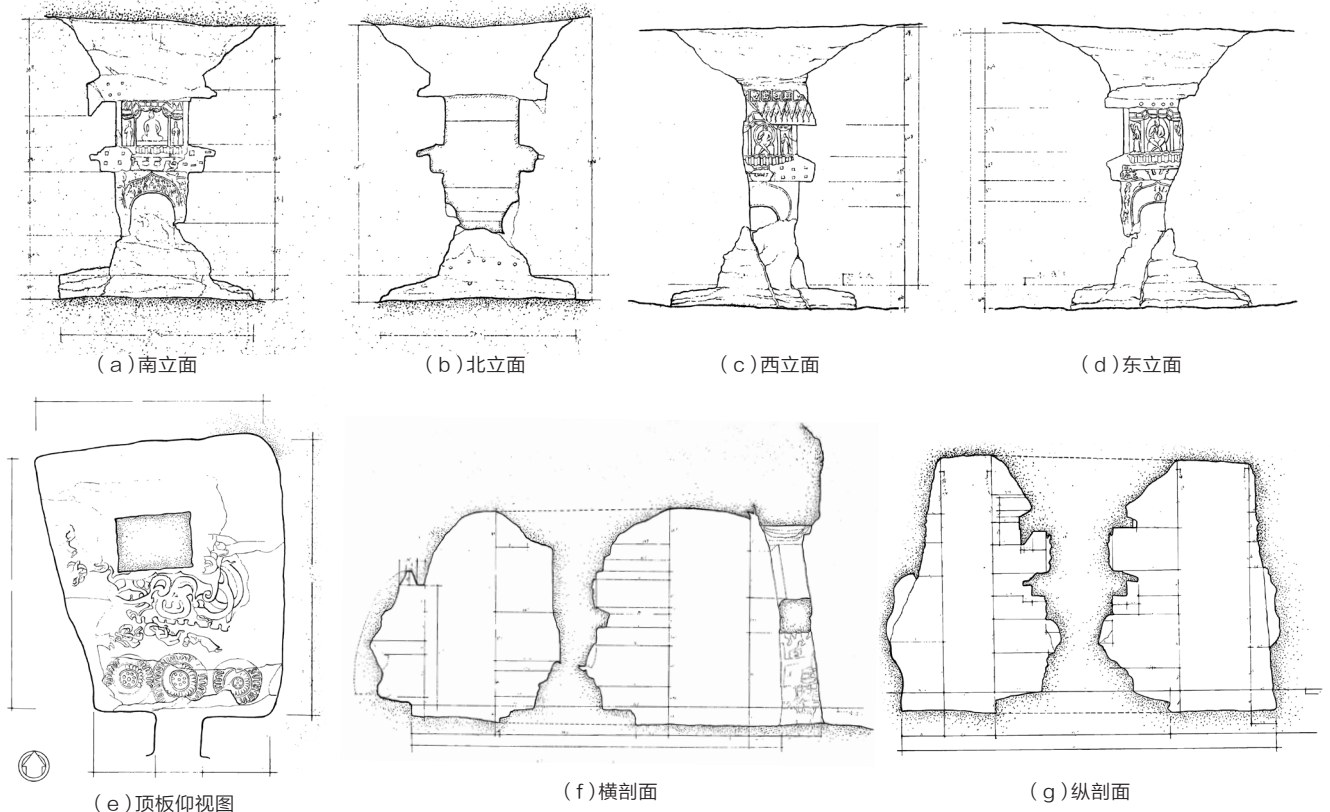
图8 第1窟中心塔柱四立面图、顶板仰视图及横纵剖面图(来源:云冈研究院)

塔柱南面图的塔基、塔顶均已风化坍塌,没有图像。2层塔身不同程度地残存雕刻:下层圆拱龕内的造像仅见影像轮廓,龕楣较完整,龕楣左右上隅亦有残存雕刻,但龕式两侧以下因风化坍塌,两侧缺石,使塔柱变细。塔身上下层之间的仿斗拱和瓦垄雕刻只存中间部分,左右两侧的坍塌面上,画出方形小孔(云冈常见的古代修复痕迹)。塔身上层的龕像较为完整,但其上方的出檐(应为宝盖形)则全部坍塌,可见西侧画出4个小圆孔。

塔柱北面图的轮廓大致是南面图的镜像。但从上至下没有任何雕刻图像,其中,塔身下层位置坍塌缺石严重,甚而出现了1条横向的断裂纹。

寸标示,只有高度尺寸,但因塔柱北面整体坍塌,尺寸标示仅出现在西面的右侧和东面的左侧。2图均可明确塔柱之塔基、塔身和塔顶,但由于塔柱北侧(图8(c)左侧,图8(d)右侧)坍塌严重,塔身缺损较多,极具摇摇欲坠之感。

塔柱西面图中,在缺损塔身下端,由上至下斜向贯穿1条裂隙,将塔基与塔身下段的残石一分为二,北侧近正三角的残留岩石支撑着摇摇欲坠的塔柱,不至于即刻坍塌。塔身下层风化严重,仅残存部分圆拱龕楣以及上方少量的斗拱和瓦垄出檐。塔身上层亦存、失参半,残存之半于南侧,可见部分龕像及其上方的部分宝盖,宝盖上不多的并列方格内雕莲花和下垂三角帷幔纹,成为日后艺术修复的重要根据。塔顶仅为残存轮廓,艺术雕刻荡然无存。

塔柱东面图与西面图基本为镜像形态,在缺损塔身下端,由上至下斜向贯穿1条裂隙,证实其与西面图中的斜向裂隙呈贯通形态。塔基以及塔身下层的风

化坍塌程度较西面图有过之而无不足,显得更加岌岌可危。但塔身上下层的残存龕像却较西面稍多一些。残存的部分圆拱龕楣上,可见2层雕刻:下层残存雕出身光的坐佛列像;上层为胡跪供养天列像。上方存有较西面图多些的斗拱和瓦垄出檐。塔身上层亦存、失参半,残存之半亦于南侧,3间式盝形龕内明间的交脚菩萨和梢间的弟子,仅北侧梢间内的弟子缺损半身。但其上方的宝盖则完全坍塌,头顶亦为残存轮廓。

图8(e)为第1窟顶板仰视图,即第1窟顶部图。图纸显示,整个窟顶南窄北宽,呈纵向梯形。中心塔柱以南可见大部分残存的图像,中心塔柱以北的图像则几乎全部风化不存。南侧可见的图像是并列的3朵大型团形莲花,靠近中心塔柱的雕刻有残存的龙形、飞天和云朵。图纸标出窟顶长宽比例尺,但所标数字模糊,无法辨认。

综合以上5张测绘图,主要特点有3个:①中心塔柱北侧岩体损失较多,使塔柱摇摇欲坠,亦是呈东西走向的卸荷裂隙造成的塌毁所致;②塔柱下层局部风化严重,塔柱第1层出檐南面左右两角坍塌面上的人工打凿小孔表明,古代(明清时或者更早)曾经有过修

复工程;③顶部北侧大面积风化,是因后山渗水所致。

(3)第1窟剖图。即洞窟南北横向和东西纵向剖面图。图8(f)为第1窟横剖面图。此图为南北向剖面图,剖线大约在洞窟北壁与南壁之间的中心线位置。图中标示了高宽尺寸,但数字全部不能辨认。图纸显示,中心塔柱风化坍塌异常严重,除塔基与地面、塔顶与窟顶有较大接触面外,塔身部分较细,特别是塔身下层仅有较少部分保存,有摇摇欲坠之虞。剖面南侧可见第1层出檐及下层龕像的龕楣部分,上层龕像似有所保存。北壁大龕有较大深度,且龕式上方出檐具下垂留石(应是龕楣帷幕部分)。测绘表明,洞窟中心塔柱前的空间明显大于塔柱后的空间。

图8(g)为第1窟纵剖面图。此图为东西向剖图,剖线大约在中心塔柱中心及与东西2壁面之对应龕式(约为两壁南起第3龕)位置间。图纸虽然标注了高宽尺寸,但所有文字均模糊或已经消失不见。与南北向剖图相比较,中心塔柱似保存了较多的石量和雕刻,除下层明显细小外,塔基、塔身中腰、塔顶等均见形象轮廓。其中塔身上下层虽然不全却都保存出檐,上层龕像似有所保存。

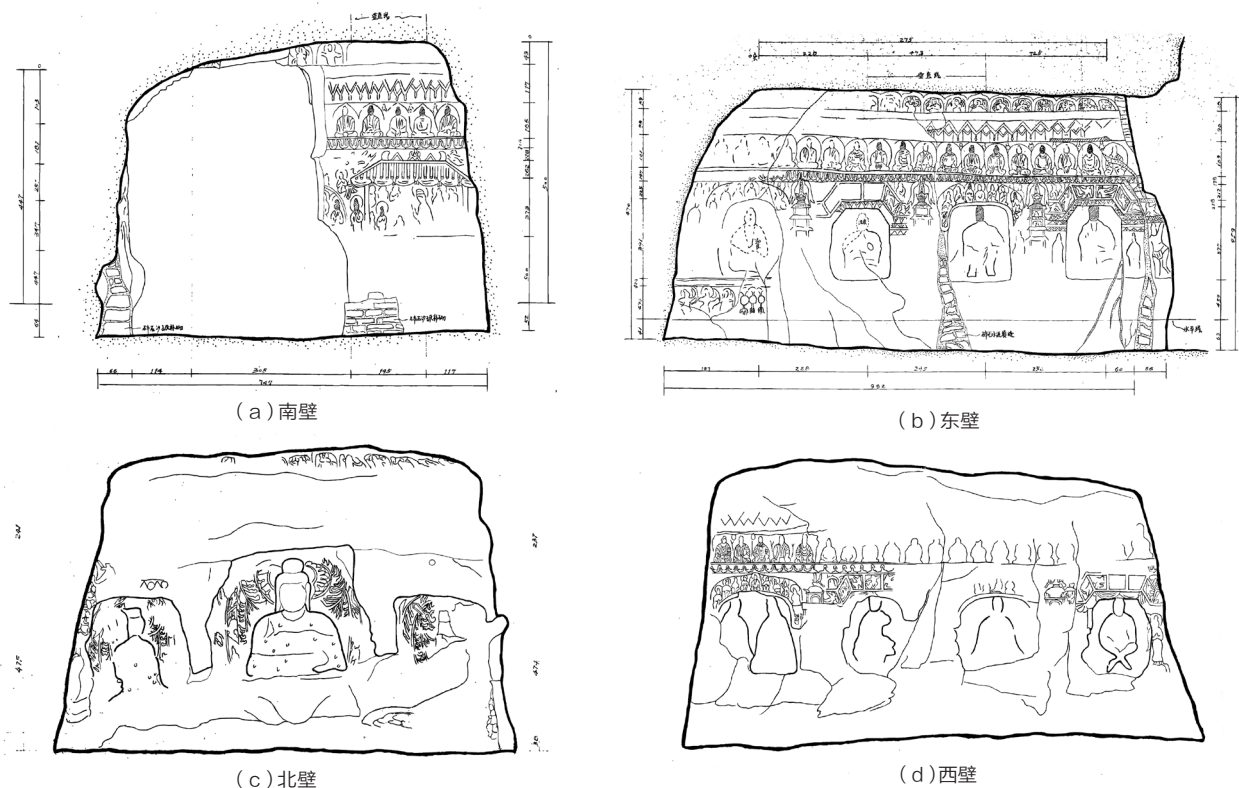
图9 第2窟4个壁面图(来源:云冈研究院)

图9(a)为第2窟南壁面图。图纸显示,该壁面的窟门、明窗以及壁面东侧完全坍塌不存,由此在壁面偏东侧的位置形成1个不规则的纵向长方形窟口。残存的壁面西侧可见中层的屋形龕和上层的坐佛列像,最上层的天官伎乐列龕仅见模糊的轮廓。壁面下层均风化,靠窟门的下部有石块垒砌。该图高宽都标示了尺寸,东侧测绘高度为447 cm,向下延伸64 cm;西侧测绘高度为500 cm,向下延伸52 cm。两者还在壁面的间隔、层段间标示了尺寸。

图9(b)为第2窟东壁面图。图纸显示,此壁面前的地面亦有积土,北侧较高,南侧较低。壁面风化严重,不少图像已然不存。但与风化严重的西壁相比较,整体保存较好。除第1层完全风化、第2层仅存北侧的一幅佛传故事“太子射艺”外,其余4层雕刻均有较多图像。图中显示,由于与第1窟西壁

间墙,其壁面的纵向裂隙亦为3条,其中南侧和中间的2条裂隙内,可见有石块填充。壁面图的上下左右均标明测绘尺寸:下992 cm,上275 cm,左(北)474 cm,右(南)459 cm。壁面龕像布局上下分层,左右分段,均标示尺寸。

图9(c)为第2窟北壁面图。壁面风化严重,仅见中层位置3间式大龕明间内的佛像轮廓和两侧梢间的轮廓,亦有残存的造像背光。壁面最上层可见零星的天官伎乐列龕轮廓。

图9(d)为第2窟西壁面图。图纸显示,这是一个风化非常严重的壁面。虽然中层的4大龕像轮廓明显,但雕刻内容多残缺不全,或已不复存在。

综合以上4幅测绘图,与上述第1窟壁面的3个特点基本一致,只是东西2壁的风化程度与第1窟正好相反,即西壁风化严重,东壁保存较好。此外,第2窟的南北2壁,各有自身的特点:在南壁,因窟门、明窗东侧完全坍塌,仅存壁面西侧的中上层龕像,东侧成为1个纵长方形的敞口;北壁的风化亦十分严重,3间式大型造像龕仅存中层部分,上下造像已然风化殆尽,这不仅是北壁后山渗水所然,更与出口于壁面西侧的“石窟寒泉”的长年水蚀有很大关系。

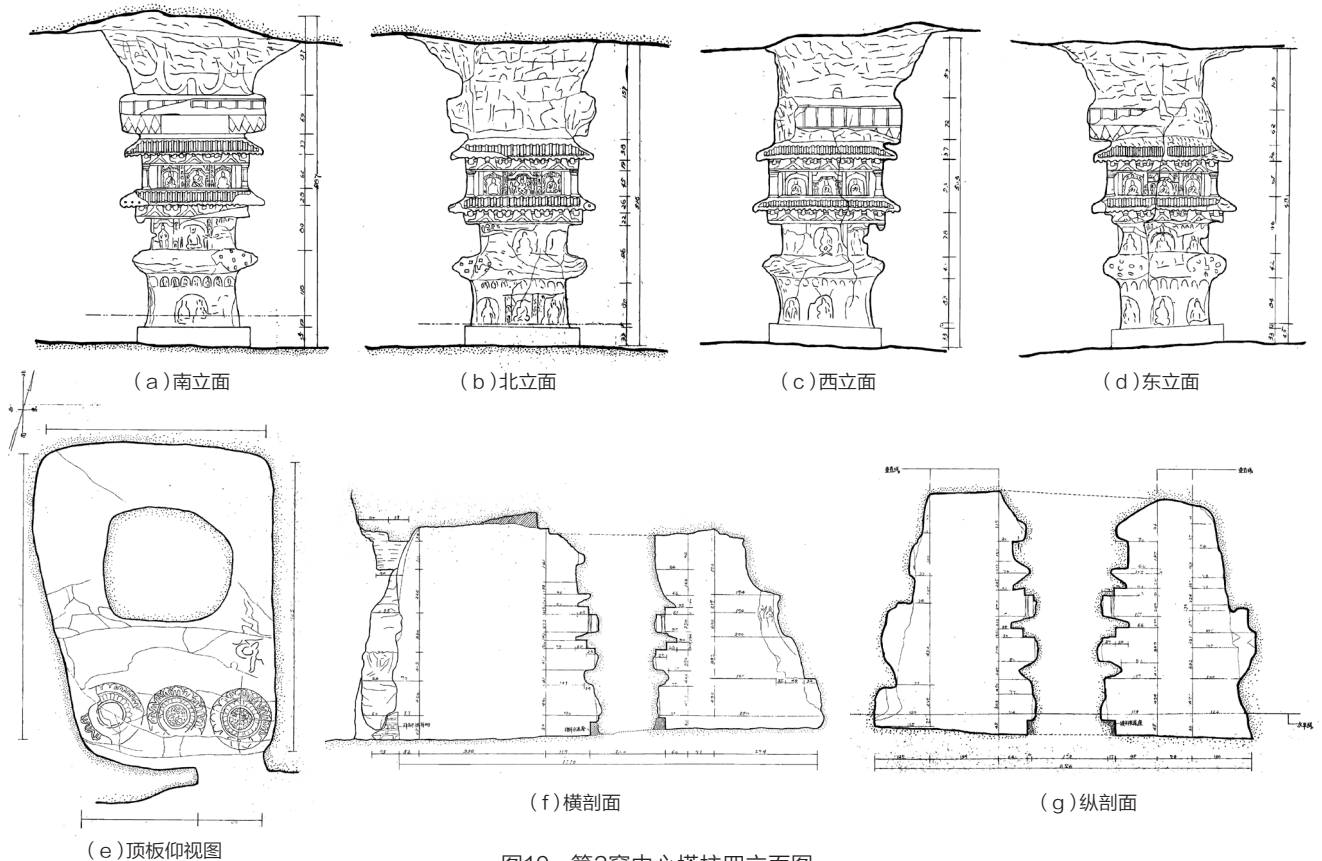
图10 第2窟中心塔柱四立面图、顶板仰视图及横纵剖面图(来源:云冈研究院)

实测图显示,第2窟中心塔柱南面虽然塔基矮小,塔身的第1层龕像及其出檐有较严重的风化坍塌,但整体塔形保存了较好状态。特别是塔身第3层,并列的3个龕像、支撑出檐的两侧短柱、一斗三升人字拱乃至上方的瓦垄顶出檐均保存完好。塔身最上层的宝盖虽有完整形象,但中间的部分雕刻缺损。塔顶呈倒三角达窟顶,风化严重,仅隐约可见弧形曲线形,应为龙形雕刻的残存。

图纸显示,塔柱北面的塔基依旧矮小,塔身均有风化坍塌,除第3层并排的3个龕像和第2、3层的檐下一斗三升人字拱保存较好外,其余部分由上至下逐渐加重。塔身上层的宝盖与塔顶的表层岩石均大面积脱落,仅见两者轮廓。

测绘图显示,塔柱东西两面的风化程度均较严重。塔身整体由塔身下层中间向上直达塔顶北侧,纵贯1条裂隙,应为开凿洞窟后山体卸荷作用在中心塔柱中的表现。除塔身第3层具较完整的艺术雕刻外,

其余位置的风化坍塌都十分严重。其中塔身上方的宝盖以及上部塔顶北侧有大量岩石坍塌。

图10(e)为第2窟顶板仰视图,即第2窟顶部图。图纸不仅在线描图四周标出直线以示四面测绘长度尺寸(但具体数字不能辨认),还在图纸左上角划十字线,标注了东、西、南、北4个方向。图纸显示,整个窟顶南窄北宽,呈纵向梯形,风化十分严重。中心塔柱以南可见不多的残存图像,中心塔柱以北的图像则全部风化不存。南侧可见的图像是并列的3朵大型团形莲花,靠近中心塔柱的雕刻有残存的飞天形象片段。

(3)第2窟剖图。即洞窟南北横向和东西纵向剖面图。图10(f)为第2窟横剖面图。此图为南北横向剖图,剖线大约在洞窟北壁与南壁之间的中心线位置。与第1窟横剖面图由西向东不同,该图为由东向西。图中标示了高宽尺寸,由南至北的窟内测绘距离为1 110 cm,但其他数字不能全部辨认。图纸显示,窟内地面积土较深,中心塔柱以南地面低于塔柱以北地面,与第1窟中心塔柱一样,位置偏于洞窟北侧,使得塔前空间大于塔后空间。中心塔柱的方形塔基很小,塔柱第1层和第2层龕像风化严重,边沿轮廓不整,第2层的出檐和第3层轮廓清晰,塔柱顶部南侧保存较好,北侧坍塌严重,缺石较多。剖线位置的顶部亦不平整,南侧有明显缺石。

图10(g)为第2窟纵剖面图。此图为东西纵向剖图,剖线大约在中心塔柱中心及与东西2壁面之对应龕式(约在2壁南起第3龕)位置间。图纸详细标注了测量位置东西2壁和塔柱的分段尺寸,亦有窟内东西宽度尺寸。其中塔柱的分段标注较为密集。图纸显示,塔柱左侧地面明显高于右侧地面,顶部亦为左高右低。与横剖图一样,中心塔柱第1层和第2层龕像位置风化较重,上方第2层出檐和第3层保存较好,而塔顶的方形宝盖两侧保存都较为完整。

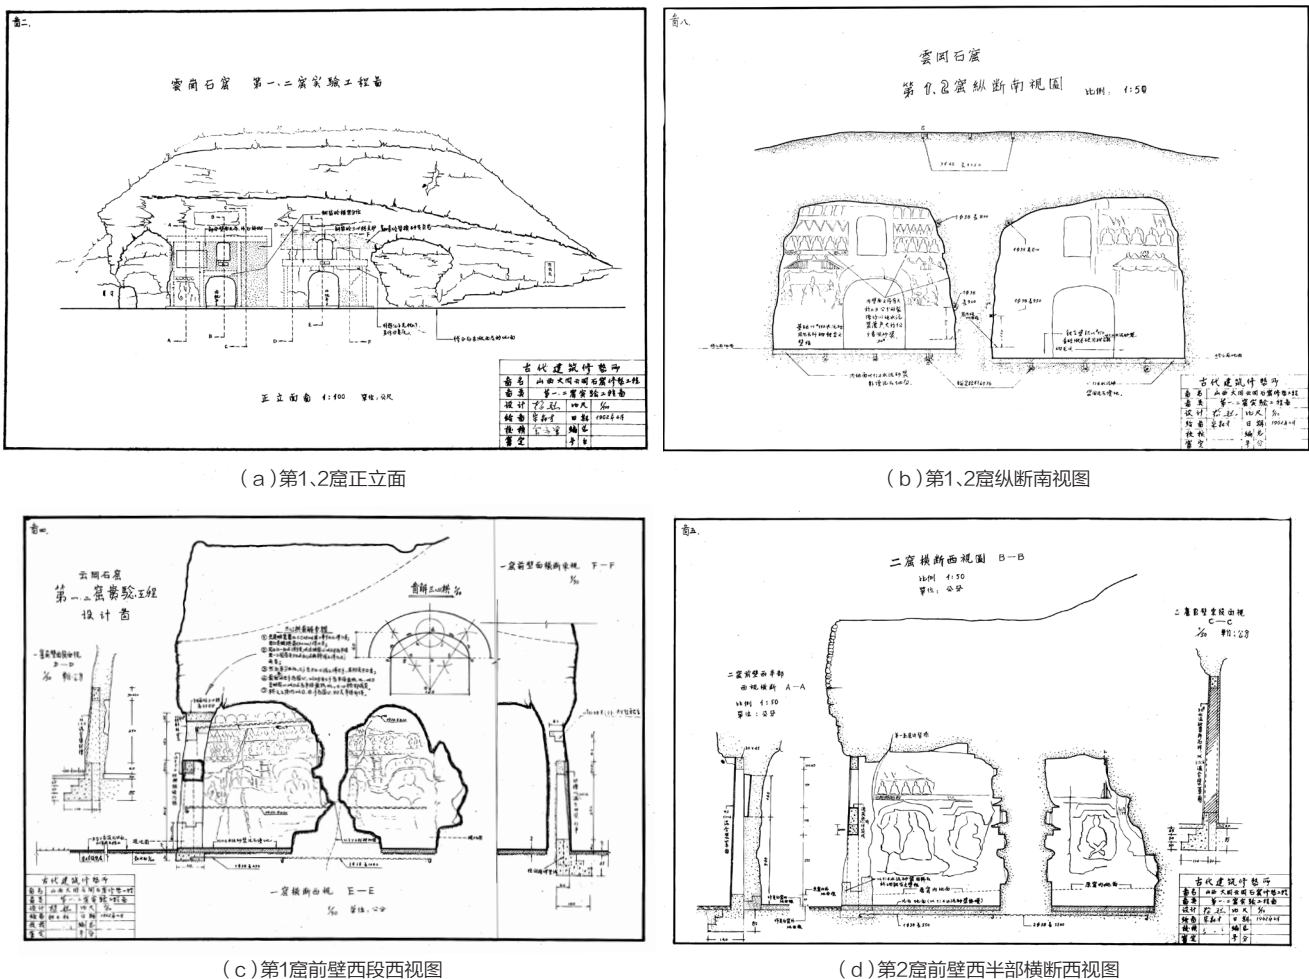
图13 第1、2窟修复设计图(来源:云冈研究院)

(2)第1、2窟纵断南视图(图13(b)),即第1窟和第2窟内2个洞窟南壁的修复设计。图纸中的第2窟南壁,绘制出与第1窟形制相仿的窟门和明窗,表示为修复以后的继续设计施工。虽然第1窟南壁窟门、明窗及其两侧相对保存完整,但由于多有裂隙发育,甚至由于裂隙而使个别部位壁面错位。由此提出“内壁面上所有大于0.3 cm的裂隙均以纯水泥浆灌严,大于1 cm者用50#砂浆”。为强化2窟窟门两侧的基础,还提出“基础以150#水泥砼用片石补

(1)正立面图(图13(a))。此图是在图5的基础上设计的,图纸以点绘形式将需要修复加固的部分前立壁作出标示。其中第1窟是窟门两侧下层和明窗两侧上层;第2窟为窟门以上和东侧、明窗左右和下

方。显然,第1窟是加固,第2窟则是一项对窟门和明窗的再造工程。同时在2窟的窟门、明窗间都增加了一个称作“钢筋砼框架分位”的强化构件。对第1窟明窗东侧的铭记(朱廷翰题记)作出“将题记先拓下,另仿旧复原”的安排。另外,在明窗上方、双窟外东西一层塔柱间的崖壁上,由西向东以A、B、C、D、E、F标出5个点,但并未说明设计意图,可能是锚定拉杆嵌入的位置,或是需要加固的部位。

砌蚀空之壁根”。图纸标示出2窟多个部位的锚定拉杆位置:一是2窟南壁位置之间上方并排嵌入3根长1 050 cm的锚杆;二是2窟间墙上方向各嵌入1根长800 cm的锚杆;三是2窟间墙下方分别嵌入1根长900 cm和950 cm的锚杆;四是2窟地面大约以均等距离各嵌入3根锚杆。

(3) 包含第1窟前壁西段西视和第1窟前壁面横断东视的第1窟横断西视图(图13(c))。此图纸的主体图为第1窟横断西视图,是为图8(f)的镜像剖图。但图纸所表达的重要设计却出现在主体图的左右两侧:一是第1窟前壁西段西视;二是第1窟前壁面横断东视。通过东西2个相反角度的图示,设计出第1窟南壁外侧壁面的加固修整,以及在窟门、明窗之间加装强化固件的措施。

纸的主体图为第2窟横断西视图,是图10(f)(第2窟横剖面图)基础上的设计图。与第1窟一样,图纸所表达的重要设计却出现在主体图的左右两侧:一是第2窟前西半部西视;二是第2窟前东端东视。通过东西2个相反角度的图示,设计出第2窟南壁外侧壁面的修复。明确为“30#水泥砂浆料石墙,以1:3:6混合浆罩面”。

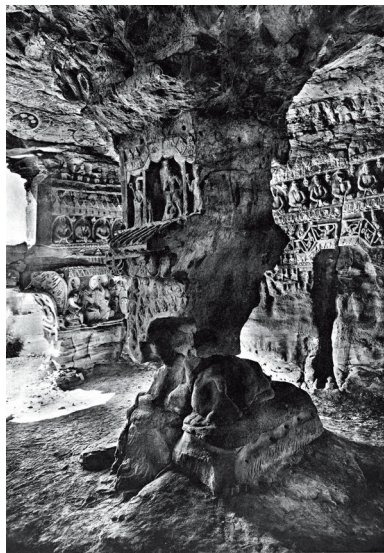
图23 第1窟中心塔柱旧照
(来源:引自水野清一、长广敏雄
《云冈石窟》第一卷)

经过实验工程的整体加固维修, 从土木工程上解决了第1、2窟本身的稳定性; 从结构上与旧壁没有明显的不同, 保证了石窟原貌; 罩面后的效果基本做到了与旧岩石相似。但依旧存在洞窟顶部渗漏、第1窟中心塔柱大面积坍塌(图23)等一些随时可能危害石窟安全的问题。为此, 1980—1983年, 又对第1、2双窟进行了以山顶防渗加固、第1窟中心塔柱填石加固及艺术修复为主要内容的工程项目。山顶防渗加固工程的位置在第1、2双窟外山顶, 经山顶平整后, 铺设厚约30 cm的三合土夯实, 并依山势在前沿垒砌石料, 达到固结要求。对中心塔柱进行的填石加固和艺术修复工程, 是在1960年实验工程中采用高分子材料进行灌浆固结的基础上, 根据当年已出图纸(第1窟塔柱加固设计图, 即图14)对塔柱后半部崩塌无存和残存柱体下部支离破碎、中部被裂隙切割等损害部位进行填石加固, 并参照塔柱残留部分的艺术表现, 做了雕刻造型(图24)。完成了1座整体面貌较为完整的中心塔柱(图25), 也强化了塔柱对洞窟顶

(3) 第1窟塔柱加固: 塔柱后半部崩塌无存, 残存柱体的下部支离破碎, 中部被裂隙切割, 严重危害其稳定性, 故采用高分子材料进行了灌浆固结实验。

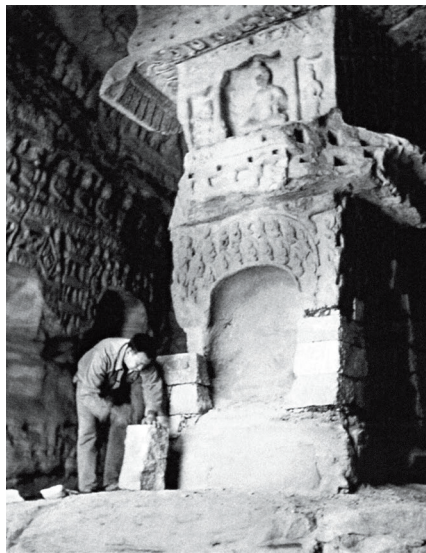
图24 1983年工人在第1窟中心塔柱
南面砌石(来源:赵岐摄)

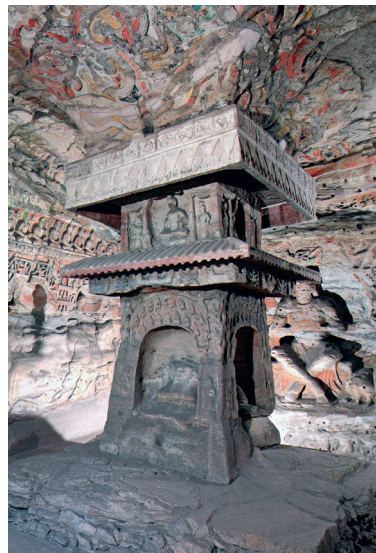
图25 第1窟中心塔柱现状
(来源:张海雁摄)

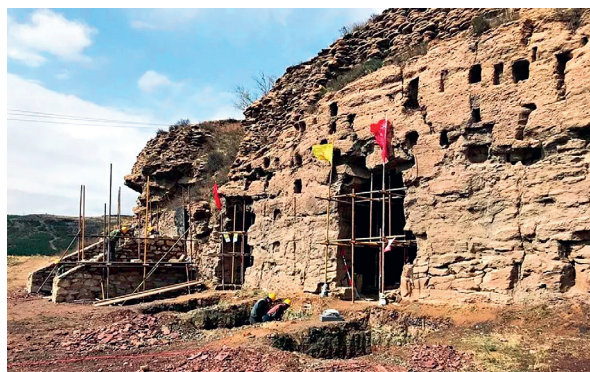
图26 加固维修中的鲁班窑石窟(来源:闫宏彬摄)

一个不会停止的过程。就云冈而言,小工程从未间断,而大工程则3~5年就有一次。最近一次是鲁班窑石窟的保护维修工程。作为云冈石窟组成部分之一,该小型石窟居于云冈石窟群西侧十里河对岸。面对风化坍塌十分严重而摇摇欲坠的3座洞窟,经反复酝酿报批,云冈研究院于2017年启动了对鲁班窑石窟的加固维修工作。经过实地勘察测绘,编制了《鲁班窑石窟抢险加固工程设计方案》,施工中所用方法、工艺、材料等虽然相较于半个世纪前有了部分变化,但其中的裂隙灌浆、锚杆加固、混凝土浇筑等,依旧是实验工程所采用的基本工艺和方法(图26),且取得满意效果。
