云冈第1、2窟保护实验工程之启示

——基于1960年初保护维修图纸的记忆

Revelations from the Conservation Test Project of Yungang Grottoes No.1 and No.2

——Based on the Memory of the Conservation and
Repair Drawings in the Early 1960s

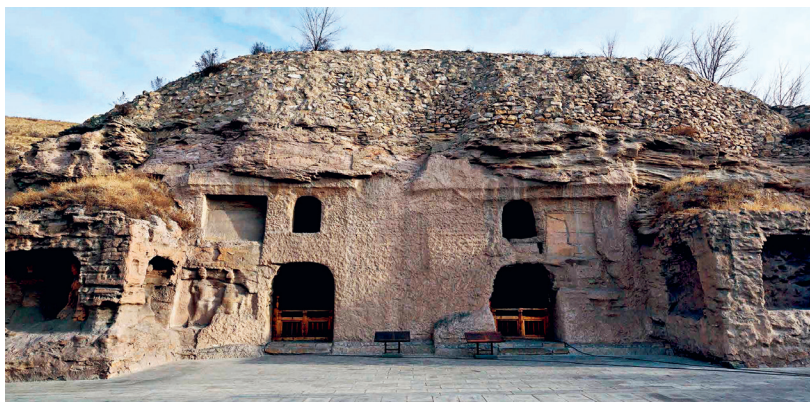
图1 云冈第1、2窟外景(来源:张海雁摄)

来到云冈石窟群最东端的第1、2窟,1组并列对称、规范整齐的双窟(图1)呈现在人们面前。这是云冈5组双窟之一,也是云冈双窟中唯一2个均为平面方形、平顶的中心塔柱式洞窟组合。进入洞窟内部,尽管多数造像并不完整,然中心塔柱巍然屹立中央、壁面层次井然有序、龕式列像整齐划一。殊不知在半个多世纪之前,这里曾是一处山贫荒野、崖壁不整、摇摇欲坠、似被废弃的石窟遗址(图2)。

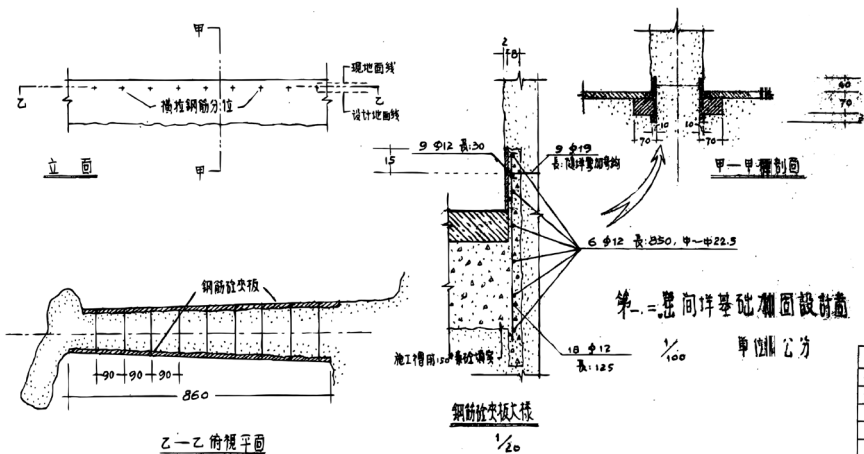
图22 第1、2窟间墙基础加固设计图 (来源:云冈研究院)

(2) 间墙加固: 2窟间墙, 由于长期受地下水的侵蚀及重力的影响, 造成壁根风化破碎, 上部壁体向前下方错动。壁根两侧采用了钢筋混凝土加固, 保证间墙基础的稳定。
